ПРОТОКОЛ № ИЛ.0001 - 01255 - П1

проверки состояния строительных конструкций
(данные протокола носят информационный характер)

Объект: Универсальный спортивный зал (Специализированная, детско-юношеская спортивная школа олимпийского резерва № 2) МБУДО СДЮСШОР № 2

Адрес: 160014, Вологодская область, г Вологда, пер Некрасовский, д 15а

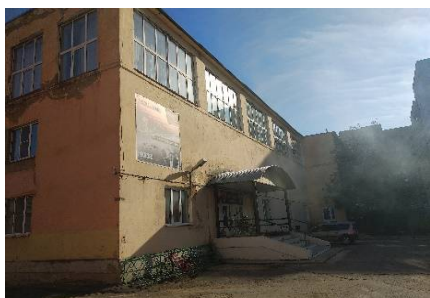
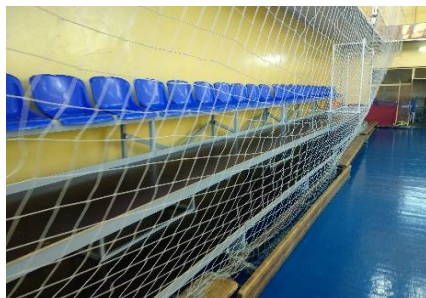
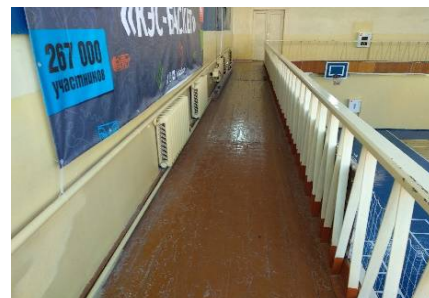
Специалистами ООО "Диагностика" были рассмотрены предоставленные заказчиком эксплуатационные и исполнительные документы, был проведен визуальный осмотр в пределах доступной видимости строительных элементов и конструкций сертифицируемого объекта спорта, что подтверждается ниже на основных фото объекта.

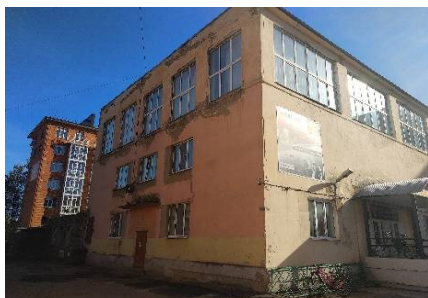
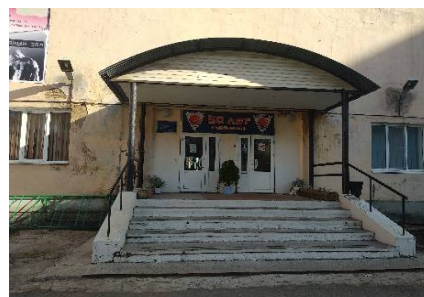
При визуальном осмотре были обнаружены дефекты в виде разрушения фасада здания путем отслоения штукатурного слоя на нем в районе центральной входной группы.

При проведении визуального осмотра в пределах доступной видимости строительных элементов и конструкций зданий и сооружений сертифицируемого объекта спорта - были **выявлены** вышеуказанные дефекты и несоответствия, не влияющие на общую безопасность, которые рекомендуется устранить.

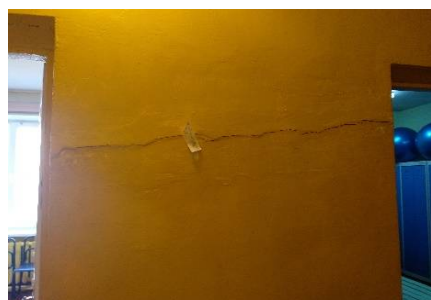
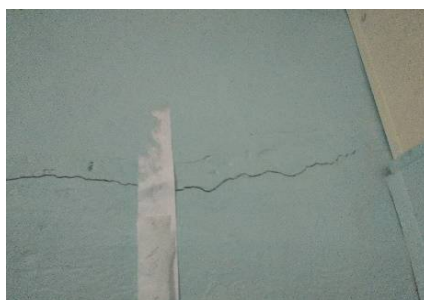
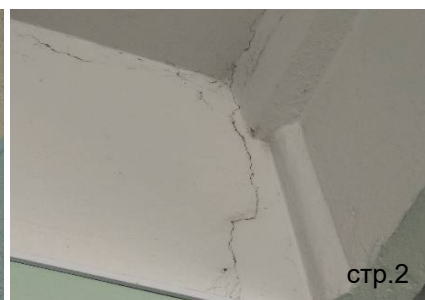
При визуальном осмотре были обнаружены дефекты в виде наличия трещин в стенах во некоторых местах внутри здания сертифицируемого объекта.

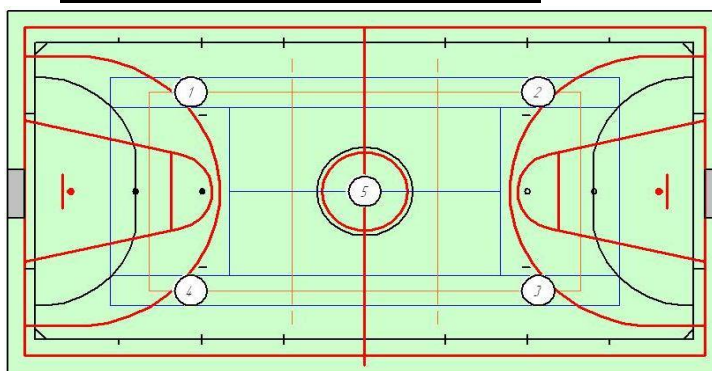
— мини-футбол — баскетбол — теннис — волейбол

Размеры площадки, м	Факт, м	Результат	
длина	36	соответствует	требованиям п.3,4 СП 31-112-2004
ширина	18	соответствует	
высота	7	соответствует

Наличие разметки площадки для следующих видов спорта:	мини-футбол	не имеется	
	баскетбол	имеется	
	волейбол	имеется	
	теннис	не имеется

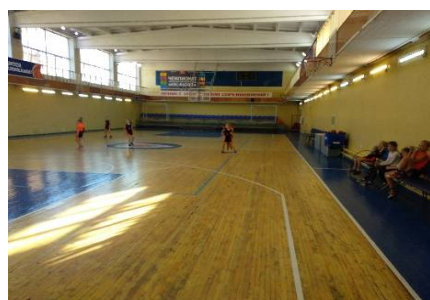
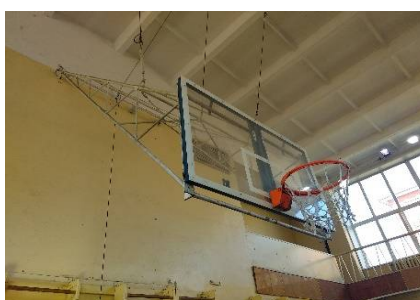
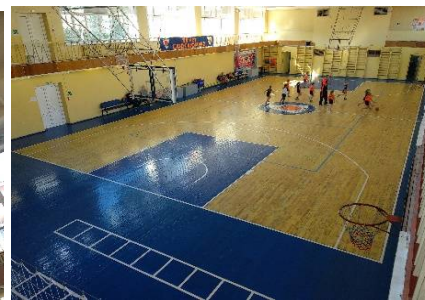
Параметр проведения испытания	Нагрузка, Н	Результат проведения испытания на наличие недопустимых дефектов
Устойчивость крепления кольца баскетбольного щита к вертикальной нагрузке, приложенной к части кольца, наиболее удаленной от щита	1000	не обнаружено
Устойчивость крепления стоек волейбольных (прогиб не более 80мм) к горизонтальной нагрузке, приложенной на уровне несущего троса	1440	не обнаружено

При проверки состояния и проведения испытаний спортивных снарядов и покрытий выявлено, что сертифицируемый объект спорта - в целом **соответствует** требованиям НТД. Все выявленные **несоответствия** рекомендуется устранить до следующего инспекционного контроля.
